STROP NAD 5.NP – TVAR

DETAIL "3" – VZOROVÝ DETAIL DETAIL ZESÍLENÍ SHNÍLEHO ZHLAVÍ TRÁMU

VZOROVÝ ŘEZ STROPNÍ KČÍ NAD 5.NP

ŘEZ DETAIL ZESÍLENÍ KLENBY NADBETONOVÁNÍM – DETAIL "A"

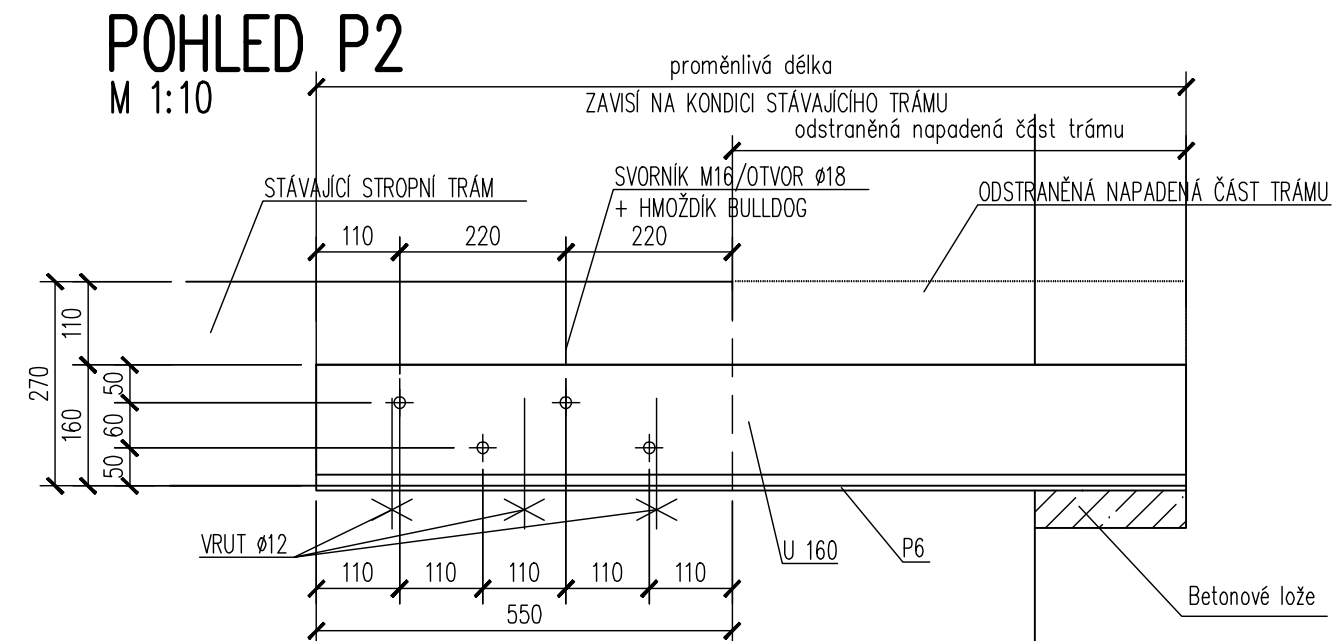
Pokud bude zjištěno poškození zhlaví stropních trámů např. porušení smykem nebo napadení biologickou korozí je nutné narušenou část stropnice odstranit. Stropnice se po ušetření vadného zhlaví vloží do ocelové konzoly z výškových profilů. Ocelové konzole je kotvena do ždva. Ocelové profily se přikládají po stranách nebo ke spodnímu lici trámu.

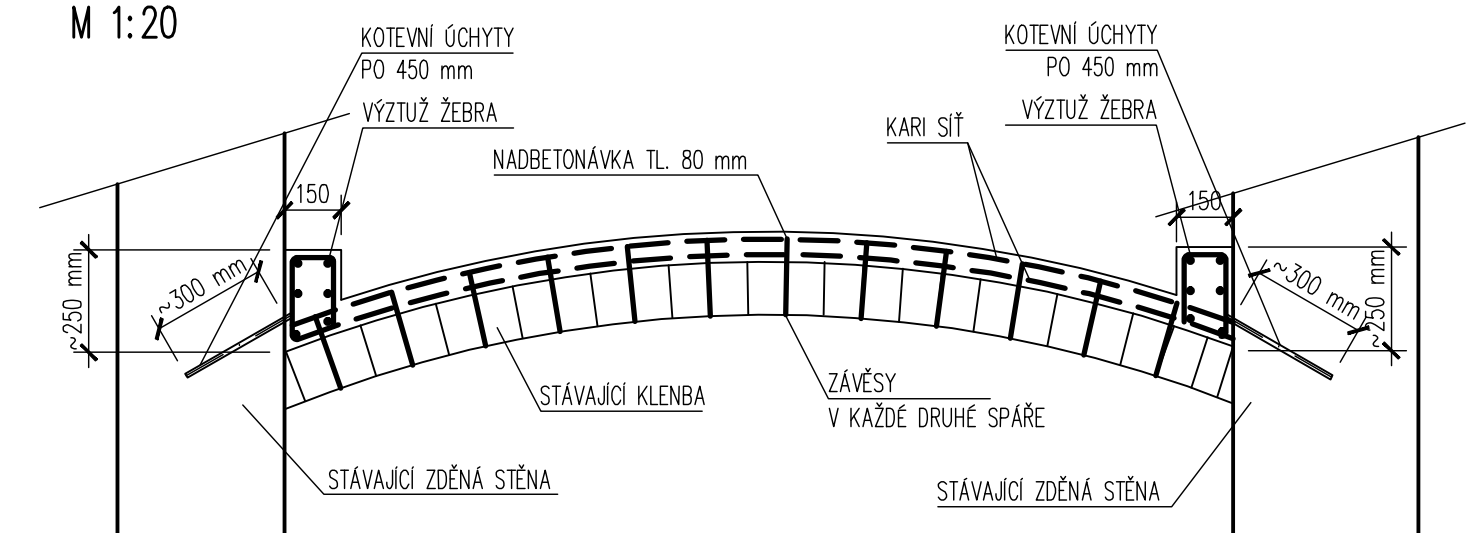
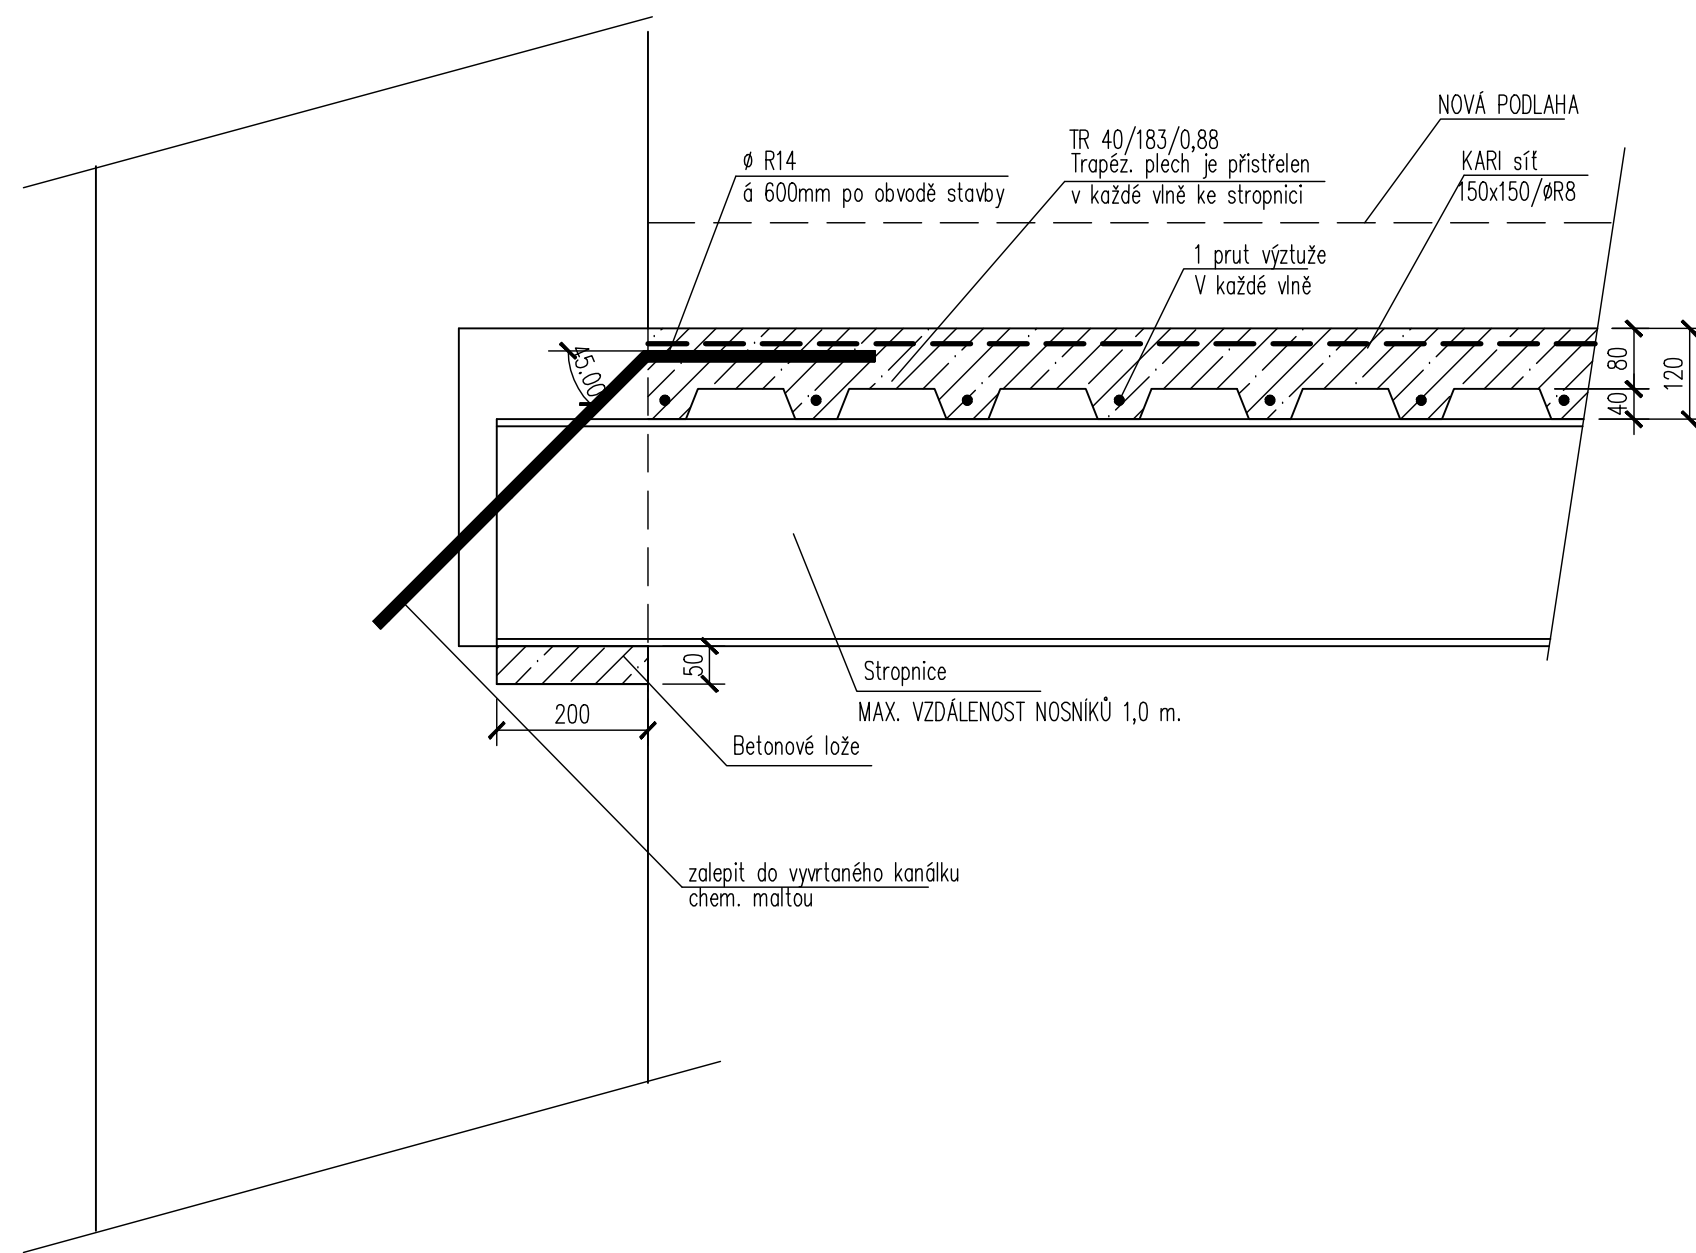
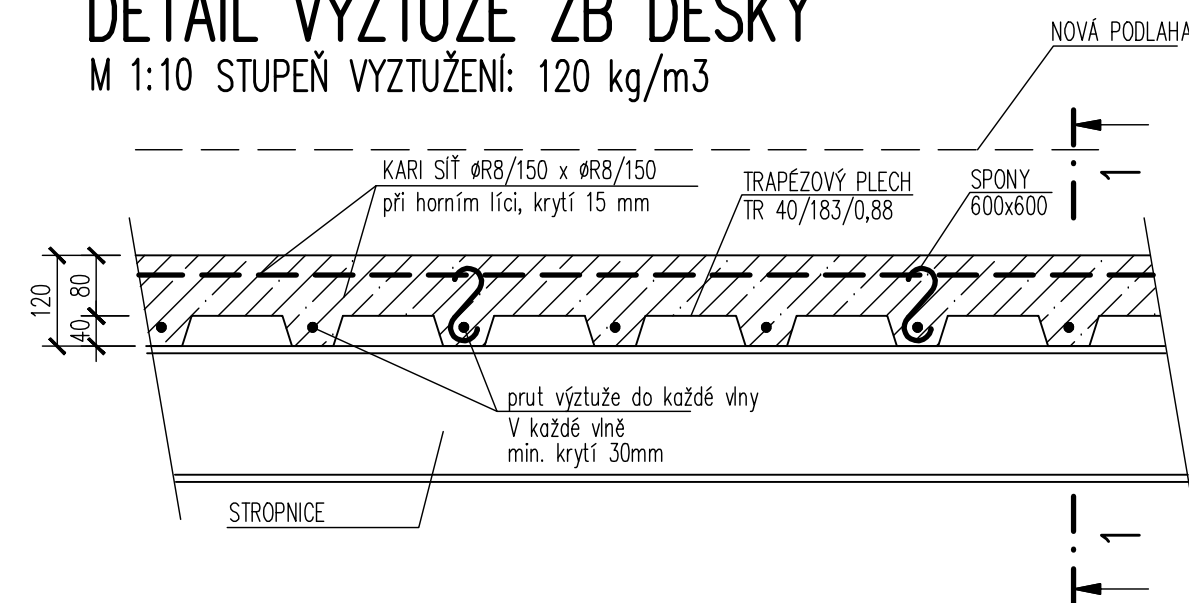
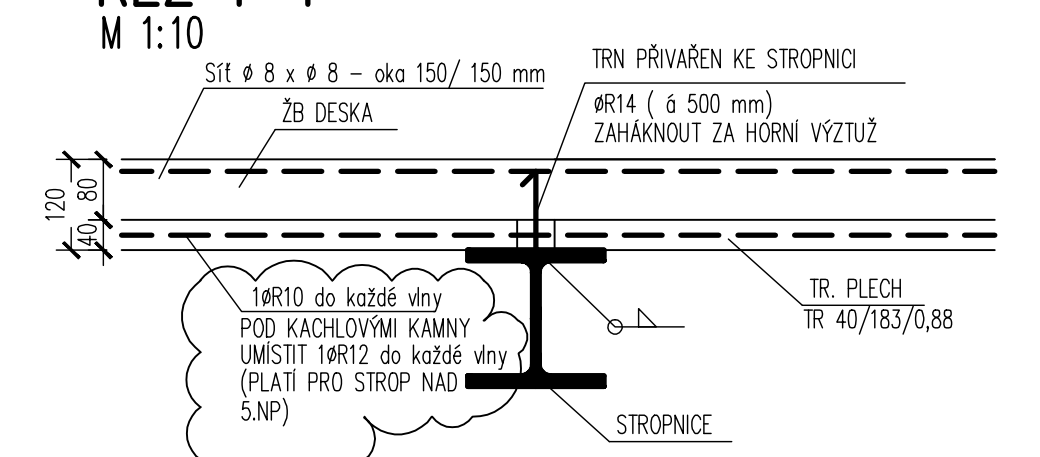
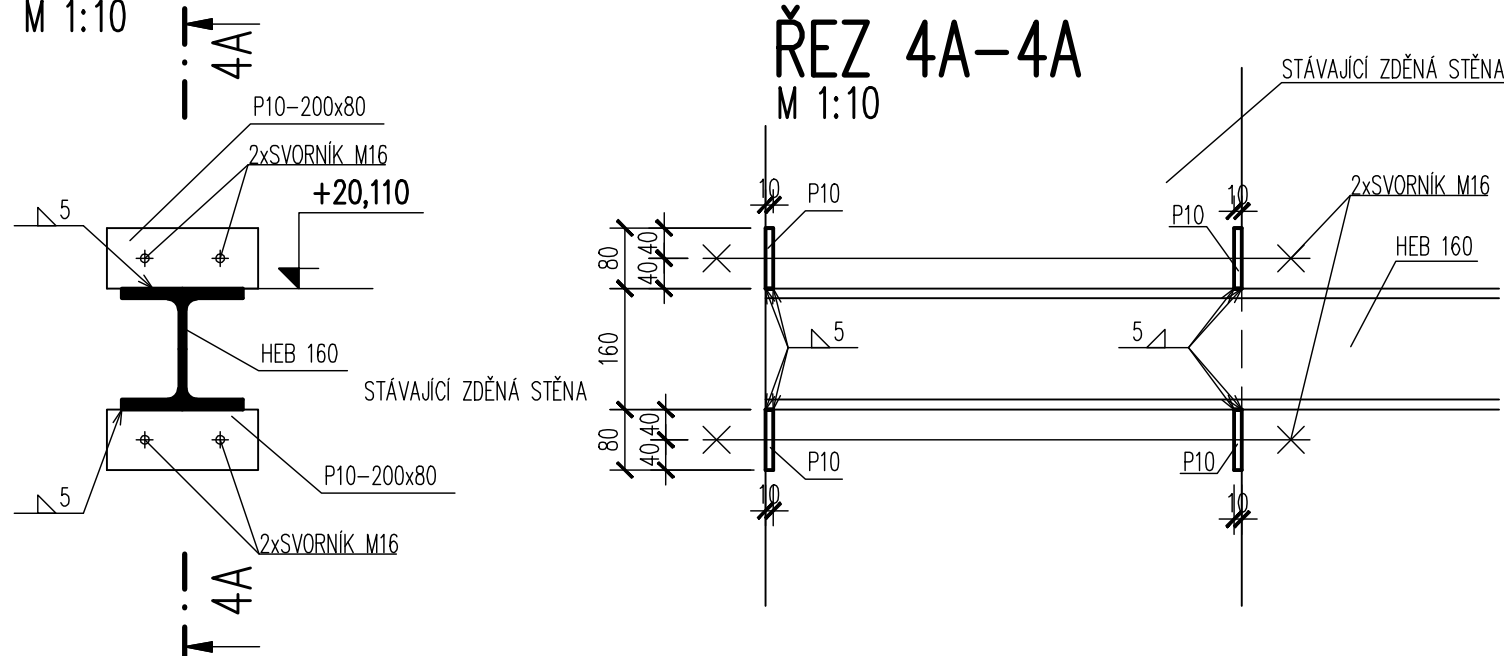
- * KOTEVNÍ PLECH ZASEKÁN DO ŽDVA + OCELOVÝ SVORNÍK
